Title	JR 博多駅地下街へ通じる階段入口の構造特性に関する現地調査
Author(s)	多田, 彰秀; 井上, 啓由; 本田, 洋平; 古本, 勝弘
Citation	長崎大学工学部研究報告 Vol.31(57) p.91-97, 2001
Issue Date	2001-07
URL	<a href="http://hdl.handle.net/10069/5162">http://hdl.handle.net/10069/5162</a>
Right

## JR博多駅地下街へ通じる階段入口の構造特性に関する現地調査

## Site Survey on the Structural Characteristic of Stairs at the Entrances to the Underground Mall in the JR Hakata Station

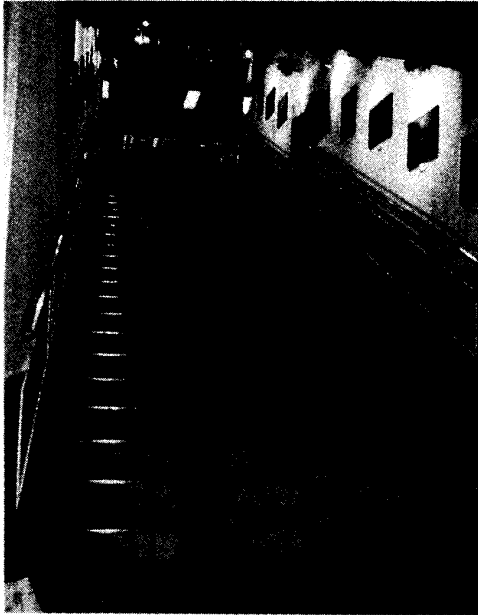
表-1は、図-3で定義されている直階段(2ブロック)の場合の諸元について整理したものである。この表より、階段の幅員は3.93m、けあげ高は0.15m、踏み幅は0.31m、1ブロック当りの階段数は16段、踊り場の踏み幅は1.41mが確認できる。写真-1および写真-2は、それぞれ直階段(2ブロック)の代表的な事例(筑紫口T-9および筑紫口T-5)を示したものである。

写真-1 直階段 (2ブロック) の代表的事例 (筑紫口T-9)

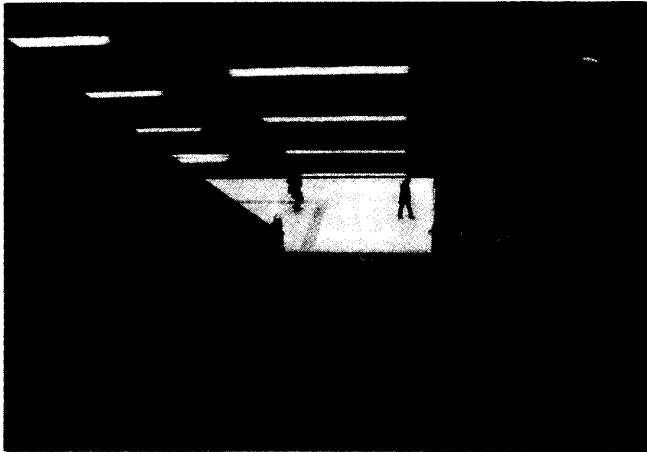
いる各種諸元の調査結果をまとめたものである。表より、階段の幅員は4.30m、けあげ高は0.16m、踏み幅は0.33m、1ブロック当りの階段数は15段、踊り場の踏み幅は1.65mなどが平均値として確認できる。写真-3および写真-4は、博多口H-1の直階段 (3ブロック) を示している。

写真-4 直階段 (3ブロック) の代表的事例 (博多口H-1)

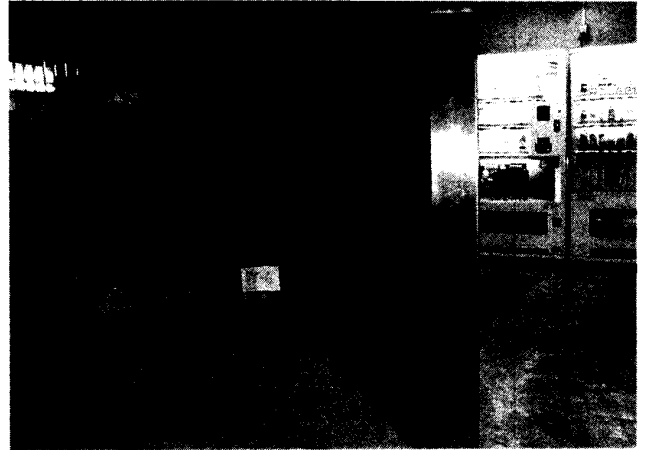
4ヶ所であった折返し階段の構造諸元は、図-6に示すとおりである。さらに、表-4はそれらの調査結果を表示したものである。この表より、階段の幅員は2.60m、けあげ高は0.16m、踏み幅は0.32m、1ブロック当りの階段数は15段などが折返し階段の平均的な値として確認できる。なお、折れ階段の場合と同様な全長Lの定義を用いて調査結果を整理している。折れ階段の代表的な事例は、写真-7（筑紫口T-6）および写真-8（筑紫口T-1）に示すとおりである。

写真-7 折返し階段の代表的事例  
（筑紫口T-6）

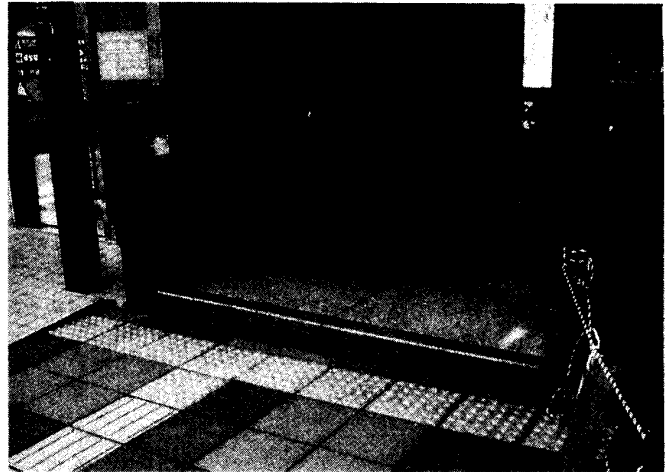
写真-9に示すような地上部から地下街へ向かう階段入口に設置されている段差 (ステップ) の有無についても現地調査を行った。その結果、JR博多駅地下街に向かう階段入口での段差 (ステップ) 設置率は、

写真-9 地上部の階段入口に設置されている段差 (ステップ; 筑紫口T-12)

44% (11/25) と予想していたほど大きくなかった (表-7参照)<sup>7)</sup>。さらに、段差 (ステップ) が設けられている階段入口は、すべて屋外に面していることも表-7から確認できる。言い換えれば、駅構内やビルなどの屋内から地下街へ向かう階段入口には段差 (ステップ) が設置されていない。地下構造物ハンドブック<sup>8)</sup>に基づけば、段差 (ステップ) の踏み面は歩道面より0.05~0.10m程度高くすることが定められている。一方、表-7のように今回の調査結果の中には、段差 (ステップ) のけあげ高が0.1mを越す箇所が約半数

(6/11)を占めている。段差(ステップ)のけあげ高は大きいほど内水や外水の流入防止に有効ではあるものの、大きすぎる場合には高齢者や障害者に対するバリアになる可能性をも持ち合わせている。したがって、段差(ステップ)のけあげ高を決定するには、バリアフリーの観点にも十分に配慮しながら検討する必要がある。なお、JR博多駅の段差(ステップ)に関するけあげ高の平均値は0.11m、その踏み幅(ステップ延長)の平均値は2.10mであった。
