福岡市防災センター及び天神地下街における高齢者体験

後藤 健介*・木村 拓**
田中 宏典**・後藤恵之輔**

Simulated Experience as an Aged or Disabled Person at the Fukuoka Disaster Prevention Center and the Tenjin Underground Street, Fukuoka City

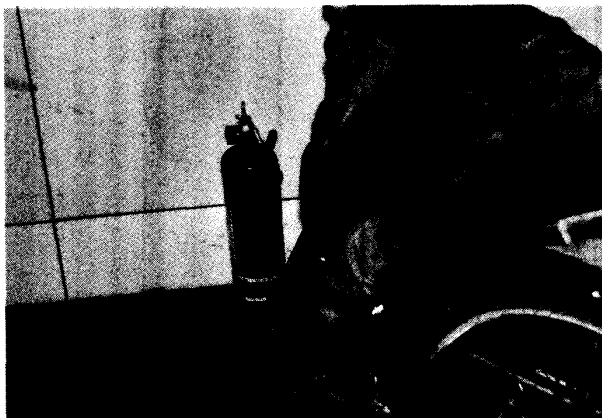
写真-3 車いす使用者にとって重い消火器

車いす使用者が消火活動を行う場合に、最も問題となったことは、下方に置いてある消火器を火災現場に移動させるのに時間がかかったことである。これは、消火器が約6.6kgもあるために、写真-3のように、下方にある消火器を車いす使用者が持ち上げようとすると重心が前方に移動することから、前方に転倒する危険性があり、消火器をすぐに持ち上げることができなかったためである。この結果、火災現場への移動が遅

れ、消火不能になることが多かった。

このように車いすでの消火活動は困難であるため、車いす使用者が火災時取るべき行動は以下のようなものになるだろう。まず小規模な火災では、車いす使用者が使えるような通常の消火器よりも軽い消火器があるので、この軽量の消火器を用いるべきである。一方、大規模な火災や火元の場所が分からない火災に直面した場合は、まず避難をすることが肝要である。

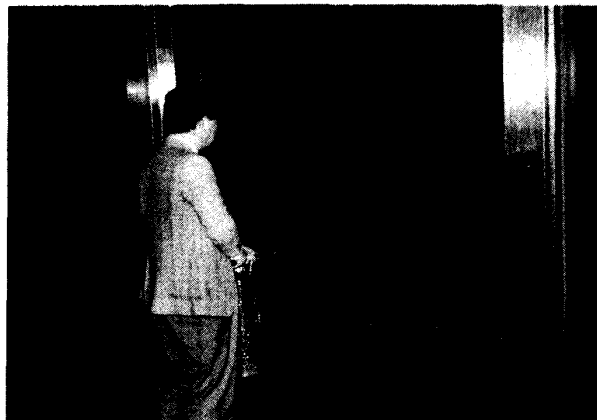
写真-4 火元が分らない視覚障害者

視覚障害者の場合は、燃えている場所をはっきりとは認知できず、写真-4のように消火器の狙いが燃えている部分から外れており、その結果、消火不能になってしまった。

なお、避難行動を行った視覚障害者は、火災時には火の熱温度を感知して、火災の大きさを認識するということであるが、車いす使用者同様、大規模な火災や火元が分からない火災の場合、視覚障害者はまず避難することを考えるべきである。

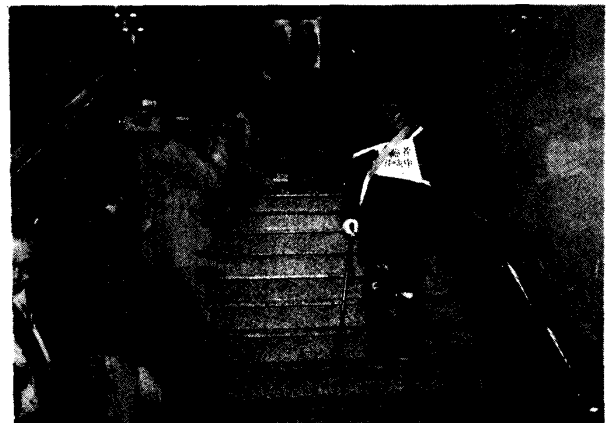
写真-6 問題のある手すりと踏面

写真-6のように、実際に擬似高齢者となり階段を下りた。そこで大きな恐怖を感じたのであるが、それは高齢者ゴーグルを付けているために視界が悪くなっていることや、関節を拘束するサポーターを装着していることで体の自由が奪われ、階段を踏み外す危険を感じたことによる。

踏み面を強調させるための黄色の線は表示されていたが、線がかなり細いため高齢者ゴーグルを装着すると認識が困難であった。逆に階段を上がる場合は、あまり恐怖を感じなかった。これは、階段を上がる場合の方が下る場合より、踏面への注意を集中できるからであると考えられる。したがって、階段を設置する際には、「危険である下り」に考慮した設計がなされるべきである。

また、手すりについても問題点が多くあった。手すりの形状や高さについては問題はないが、手すりの色に問題があった。写真-6の左の手すりと背面の壁の色は、同一色になっていた。したがって、擬似高齢者や視覚障害者にとっては、手すりを認識できない、大変

危険な状態と言える。手すりが目立つような色を使う必要がある。

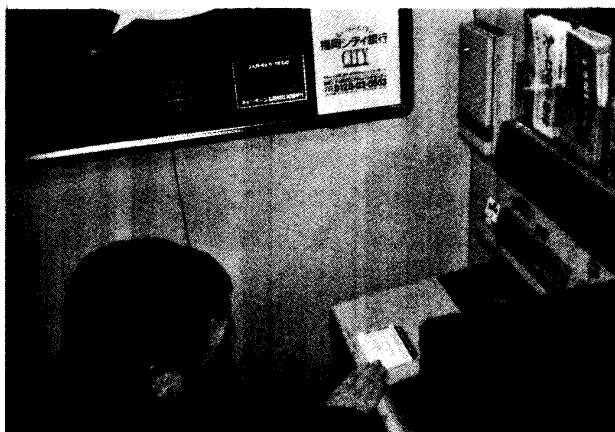
写真-7 見えにくいATM

ATMについても、写真-7のように従来の、高齢者には使用しづらいATMが設置されていた。このタイプのATMは、車いす使用者には画面が高く、またボタンの形式が体感式だけなので、視覚障害者には認識が難しいという問題点がある。しかし、このようなバリアをなくした最新のATMが他の施設などでは設置

され始めている。最新のATMは画面が低く、画面を使用者に向けることにより、画面を見やすくしているなど、高齢者や車いす使用者の使用に考慮されたつくりになっており、天神地下街においても早急の整備が望まれる。

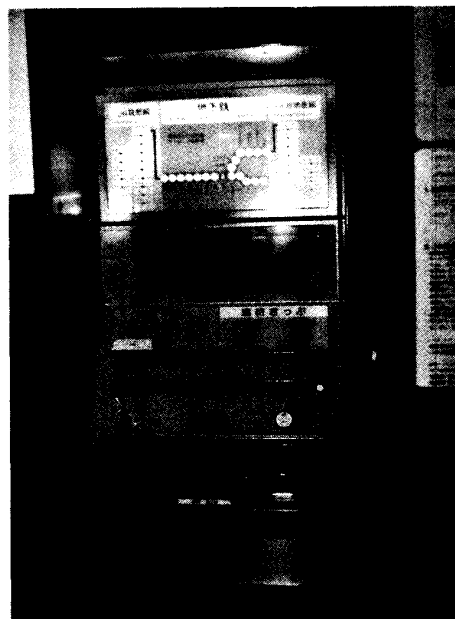
写真-8 使いにくい券売機

写真-8は天神地下街の券売機である。高齢者が券売機を利用しやすいように料金を入れる部分が丸型であり、硬貨を入れやすくしていることが分かる。しかし、行き先を示す地図や取り消しを示す表示が小さいため、高齢者や視覚障害者にとっては認知が難しいという問題が残っている。したがって、券売機の配色や字の大きさを考慮して、認識しやすくする必要があると言える。

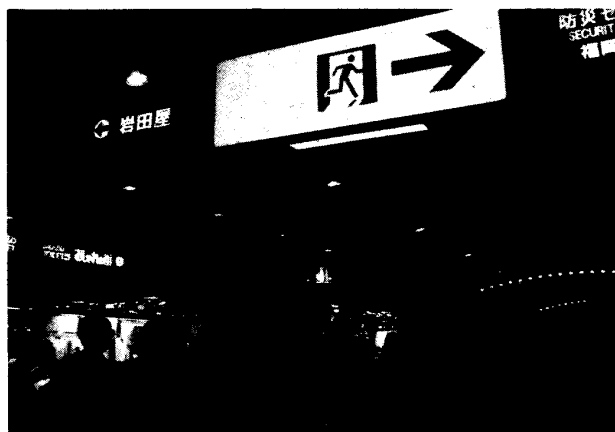
写真-9 小さい字で書かれたサイン

災害時など緊急避難をする場合において、最も危険性を有しているのは高齢者や障害者を始めとした移動困難者である。移動困難者にとって、避難するための重要な手助けとなるのは非常標識の存在である。しかし、写真-9で分かるように、擬似高齢者や視覚障害者には非常標識と書かれている文字が小さく、認識することが困難であり、結果的に何を示すサインなのかが分かり難くなっている。
